Guter Stand gelingt nur auf festem Grund

Schäden an Fundamenten von Windenergieanlagen treten vermehrt auf

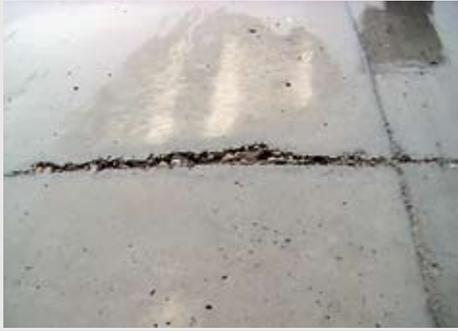
Eine schlecht ausgebildete Betonierfuge. Sie ist nicht nur unschön, sondern möglicherweise auch eine Zeitbombe.

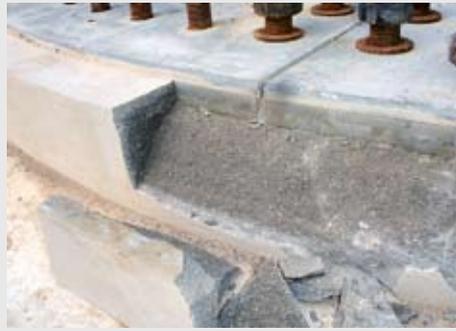
Die Natur hilft sich selbst: Unnützes wird, wie hier zu sehen, abgestoßen.

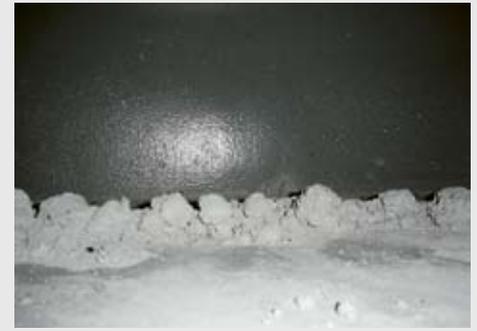
Umlaufende Rissbildung im WEA-Keller – mit Kalk-Blumen.

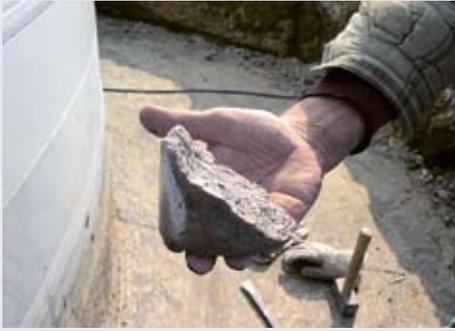
Kernbohrung: Nachweis des ringförmigen Ausbruchs einer unbewehrten Betonüberdeckung.

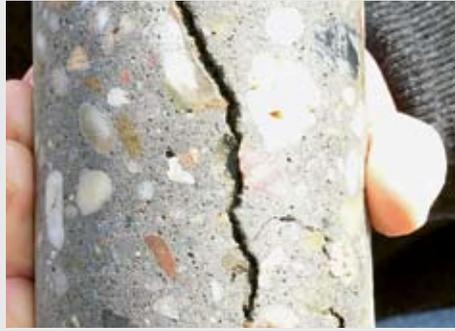
Deutlich erkennbarer Schaden: Der Riss erreicht die Hauptbewehrung.

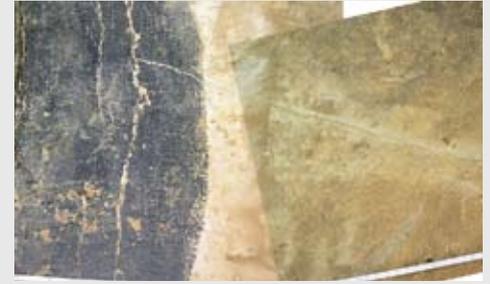
Umlaufende Rissbildung in Verbindung mit Radialrissen bei einem Kreuzbalkenfundament. Es könnte sich um eine unterschätzte Spannungskonzentration im Zwickel handeln.

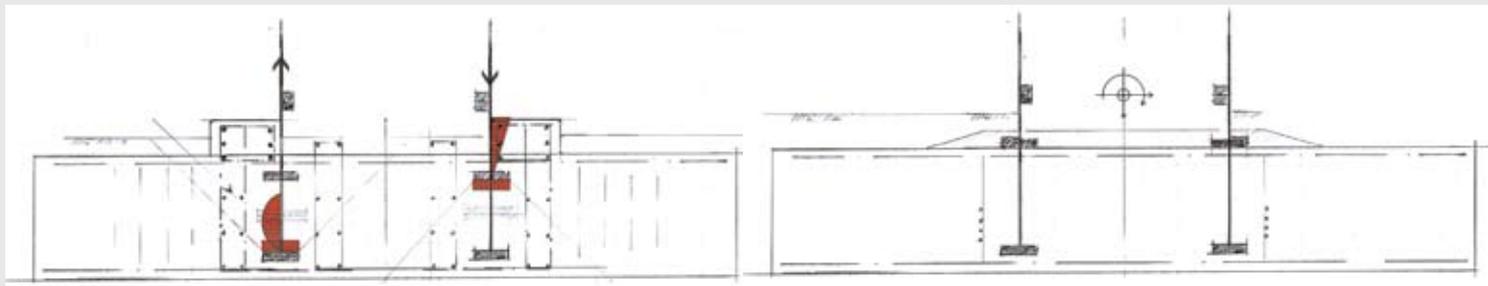
Das Turmeinbindekonzept – im Vergleich die mangelbehaftete Konstruktion.

- unbewehrter Aufbeton auf oberem Flansch
- kein Sockel, keine Ringbewehrung
- keine Lastaufhängebewehrung in unmittelbarer Nähe zum FET
- keine Schubbewehrung im Feld
- Spaltzugbewehrung nur im unteren Bereich vorhanden
- Weichschichtauflage zur Entkopplung des oberen Flansches von der unbewehrten Betonüberdeckung nur außen angeordnet
- Erdüberdeckung am Stahlrohrturm direkt anliegend, wasserführend, unsichtbare Turmeinbindung, Schmutz
- mögliche vertikale Zugbewegungen im oberen Flansch auf Grund von Lastumlagerungen, Materialeigenschaften und zulässigen Verformungen können nicht aufgenommen werden
- aus Turmeinspannung und obenliegenden Flansch können horizontal auftretende Kräfte nicht übertragen werden
- Aufbeton platzt ringförmig auf
- Rissbildung im Feld infolge mangelnder Schubfestigkeit
- Gefahr des Durchstanzens infolge fehlender Lastaufhängung und Schubbewehrung

Die Annahme von konstruktiv bedingten Mängeln erscheint berechtigt.
